En el presente proyecto se ha desarrollado un exhaustivo estudio acerca de las posibles causas que provocaron el colapso de la atracción denominada el Péndulo ubicada en el parque de atracciones Tibidabo el mes de Julio de 2010 causando la muerte de una niña de 15 años. Esta atracción fue inaugurada en Agosto del 2006, por lo que tuvo una duración total de tan solo 4 años.

En el estudio realizado, se analizan con todo lujo de detalle las hipótesis más probables que pudieron suceder focalizando las causas del colapso a la precarga aportada a los espárragos que unían el fuste con el suelo y la presencia de corrosión en los mismos.

In this project, it has been done an analysis about the possible causes that could have induced the collapse of the attraction called "el Péndulo" located in the amusement park of Tibidabo that caused the death of a 15 year old girl. This attraction was opened in August of 2006, that indeed is, it lasted for 4 years.

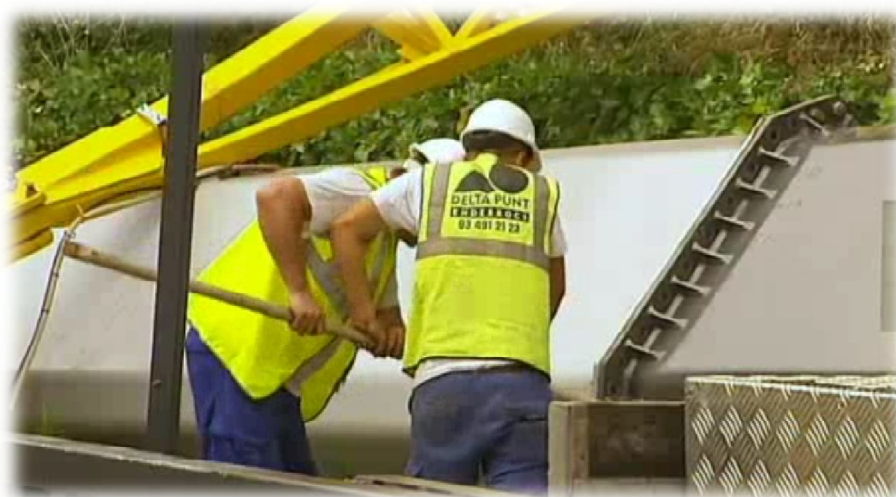
**Figura 5.** Operarios desmontando el Péndulo, en este caso desmontando la unión atornillada que une la base inferior con la base intermedia. Fuente: TV3

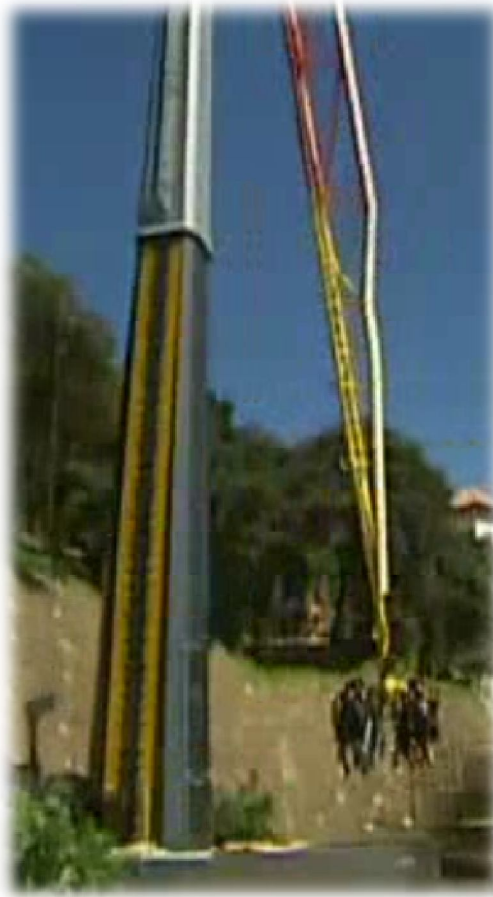
**Figura 14.** Detalle de la base inferior (la que está en contacto con el suelo).  
Fuente: TV3

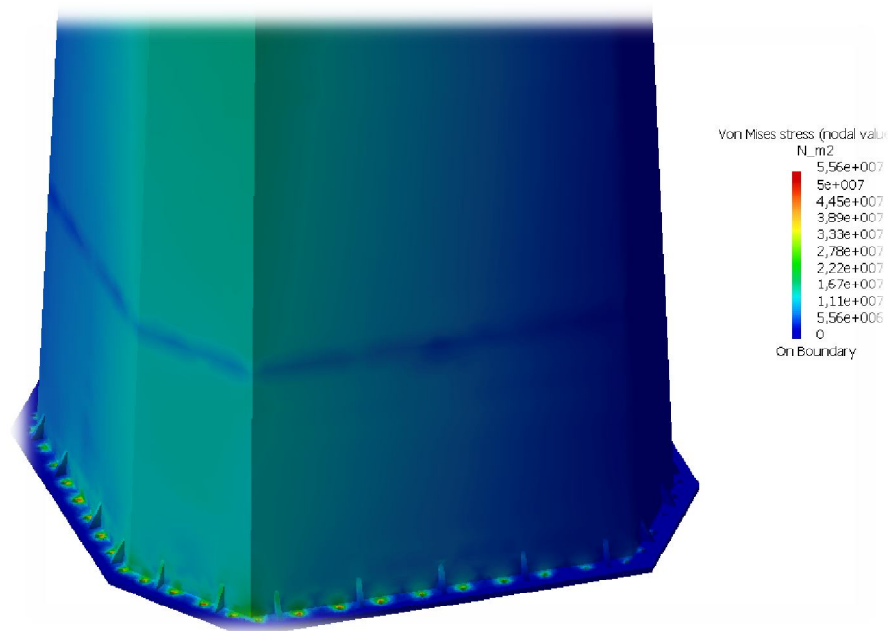
En la **Figura 25** se muestra el análisis por elementos finitos realizado sobre la base inferior, en esta se observan seis discontinuidades que hay en su sentido longitudinal, estas son debidas a los rigidizadores interiores que tiene la misma. Véase en detalle en la **Figura 24**, la distribución de tensiones sobre la unión con el suelo.

**Figura 24.** Análisis por elementos finitos mostrando la tensión equivalente de von Mises en la base inferior detallando la unión con el suelo
